Análisis de estabilidad de un talud ubicado en la costa este de la bahía de Santiago de Cuba, Cuba

REVISTA **MAPPING**
Vol. 28, 195, 10-26
mayo-junio 2019
ISSN: 1131-9100

Stability analysis of an slope located in the east coast of the bay of Santiago de Cuba, Cuba

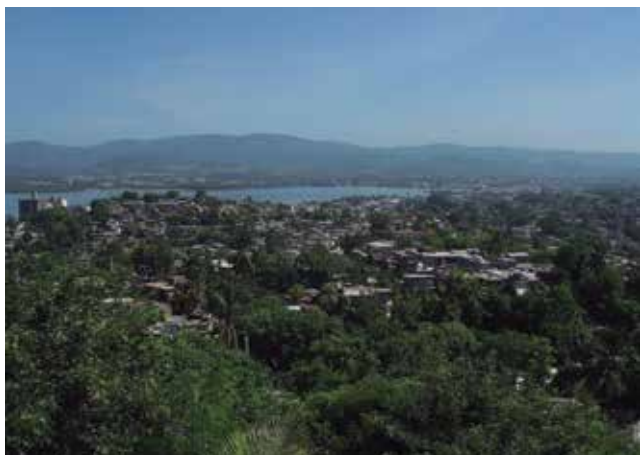
Figura 2. Relieve antropizado al este de la bahía de Santiago de Cuba

Al este de la bahía de Santiago de Cuba, la acción antrópica ha modificado el relieve (Figura 2, 3, 4 y 5), lo cual unido a otras variables condicionantes tales como geología, pendientes e hidrografía hacen que esta zona sea de moderada susceptibilidad (Figura 6) a los deslizamientos (Rosabal, 2018).

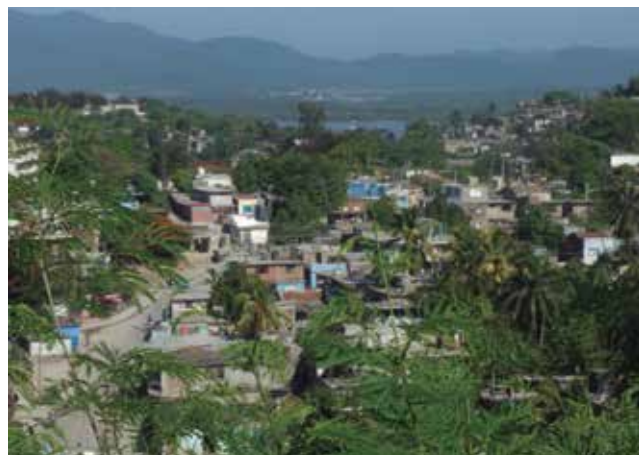
Figura 3. Barrios y asentamientos, construidos en las laderas al este de la bahía de Santiago de Cuba, con la construcción de senderos peatonales sin estudios técnicos y sin obras de protección y drenajes adecuados. Reparto Van Van, Consejo Popular Altamira, Santiago de Cuba

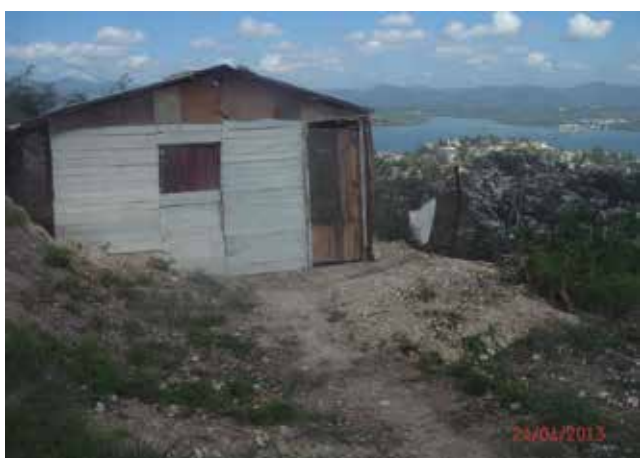
Figura 4. Alteración de las condiciones naturales, con la conformación de terrazas en las laderas de las montañas

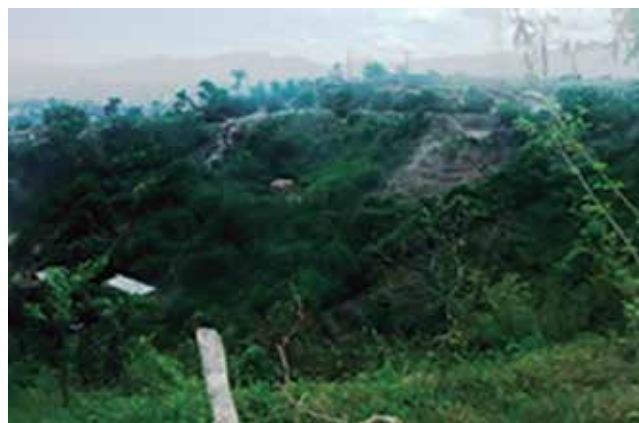
Figura 5. Sobrecarga a las laderas naturales (al fondo zona de basurero en la ladera)

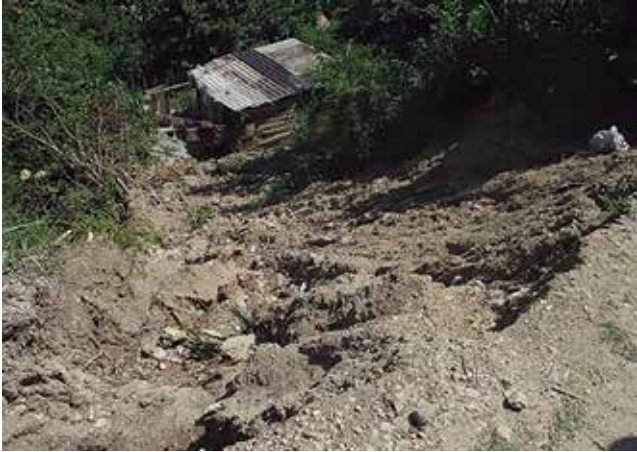
Figura 7. Deslizamiento ubicado entre calle 10 y 14, en el reparto Altamira, al este de la bahía de Santiago de Cuba

La acción antrópica ha jugado un papel importante al alterar el equilibrio natural, corroborada por el inventario de deslizamientos (Rosabal *et al.* 2013; 2014) que cuenta con el reporte de 14 eventos, además se han documentado deslizamientos y desprendimientos de rocas con anterioridad Rosabal, 2012; 2013; Rosabal *et al.*, 2013, 2014 (Figura 7 y 8).

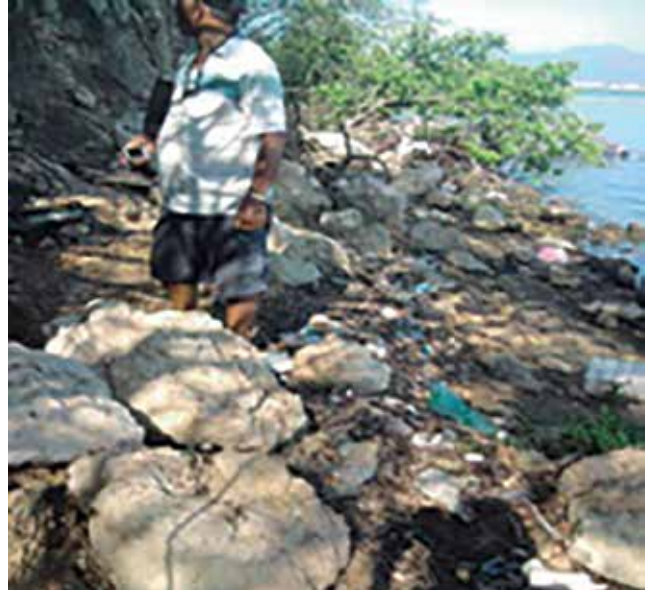
Figura 8. Rocas desprendidas en la costa este de la bahía de Santiago de Cuba

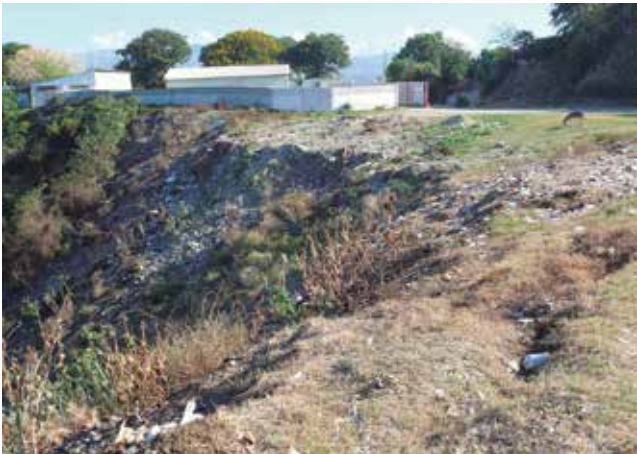
Figura 9. Talud ubicado en zona de moderada susceptibilidad a los deslizamientos ubicado detrás del motel Bella Vista, donde depositan basura y escombros que provocan la sobrecarga estática del talud

indicios de inestabilidad de las laderas (Figura 9 y 10) en el área ubicada detrás del motel Bella Vista, con la formación de un escarpe en proceso, lo cual confirma la zonación propuesta por Rosabal (2018).

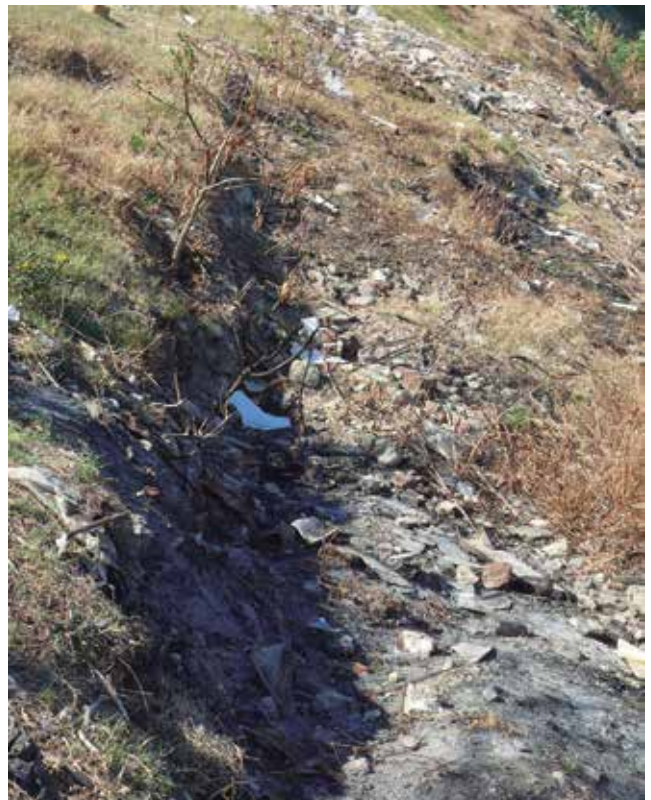
Figura 10. Vista en detalle de la formación del escarpe en el talud ubicado detrás del motel Bella Vista

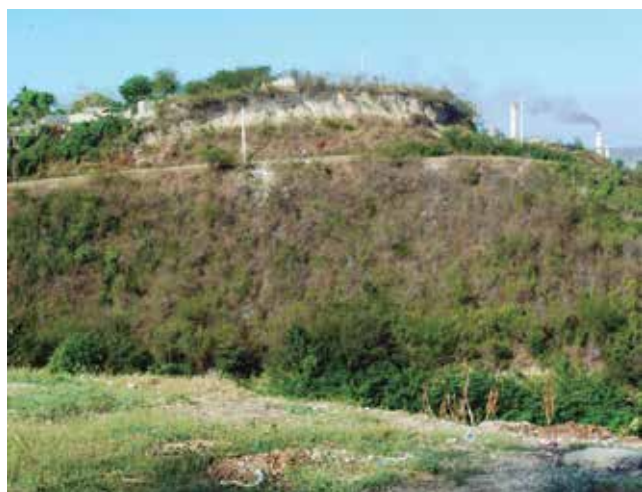
Figura 11. Talud objeto de estudio, cercano al motel Bella Vista, en la carretera turística de la ciudad Santiago de Cuba

La meteorización de las margas influye en la reducción de sus propiedades resistentes (Figura 11).
